SECRETARIA DE MEIO AMBIENTE E SUSTENTABILIDADE - SEMABS

09 de fevereiro de 2024

Laudo de avaliação de árvore

Endereço: Av. Duque de Caxias, S/N (Canteiro Central), Centro – Eunápolis/Ba.

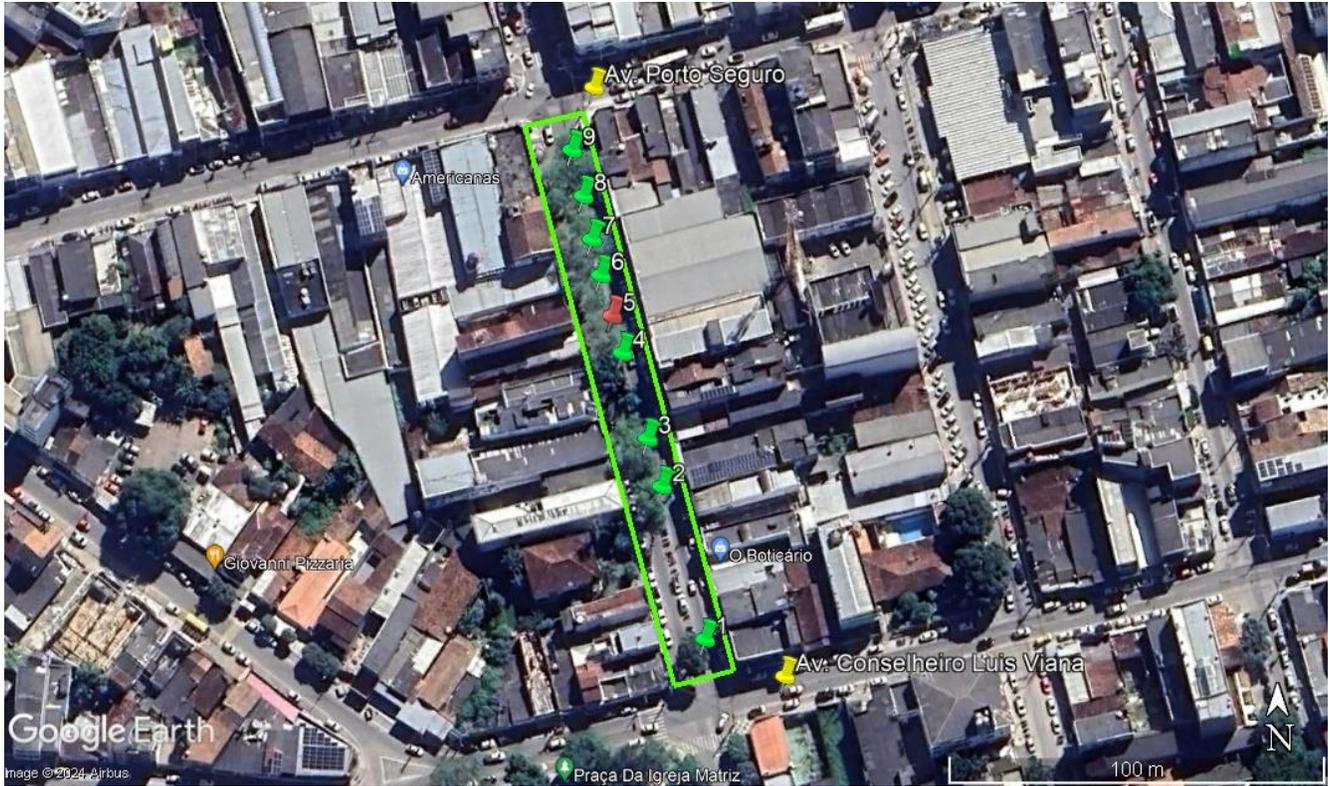
Foto 1: Localização das árvores (enumeradas de 1 a 9) ao longo do trecho. O marcador em vermelho indica a localização da árvore tombada.

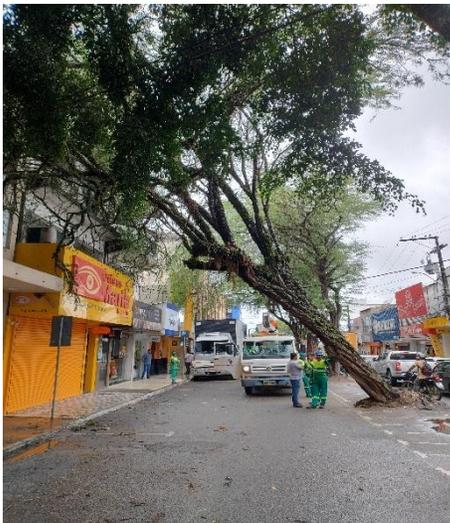
Contextualização: No dia 09 de fevereiro de 2024, após chuva intensa, uma árvore da espécie *Prosopis juliflora*, com aproximadamente 14,0 m de altura, tombou no sentido leste restando apoiada nos prédios adjacentes. O aumento de massa proporcionado pelo acúmulo de água na copa e a ação dos ventos culminaram na falha das raízes de sustentação do vegetal. Segundo informações, a maioria das árvores do trecho foram plantadas a mais de 30 anos. A qualidade das mudas e do solo e a forma de plantio, podem interferir no desenvolvimento das raízes e, conseqüentemente, na fixação das plantas. Contudo, a implantação aos elementos infra estruturais do entorno podem ter influência significativa na fitossanidade destas. A pavimentação até a região do colo impede a infiltração de água e nutrientes na camada superficial do solo, cruciais para as plantas, além de dificultar a evaporação de água e trocas gasosas, podendo resultar em problemas fisiológicos e favorecer o desenvolvimento de fungos que causam o apodrecimento das raízes. O manejo através de podas, se executadas de maneira inadequada, também potencializa os riscos de falha. Nesse sentido, visando minimizar os possíveis riscos para o trecho em evidência, procedeu-se a avaliação das árvores e indicação do manejo adequado.

Foto 2: Indivíduo 5 (*Prosopis juliflora*) tombada.

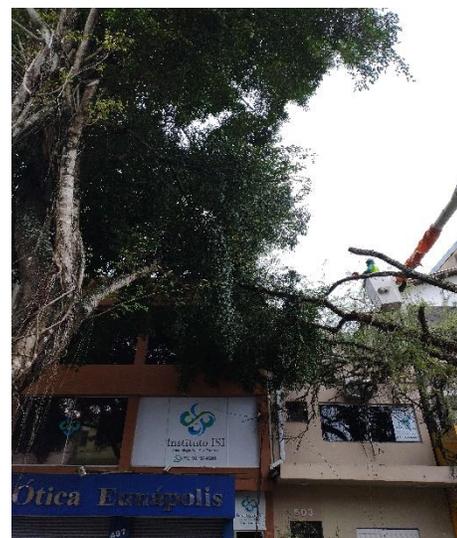
Foto 3: Galhos sobre a fachada e cobertura dos pédios (Indivíduo 5). Notar a presença de ramos do Indivíduo 4 no mesmo ponto.

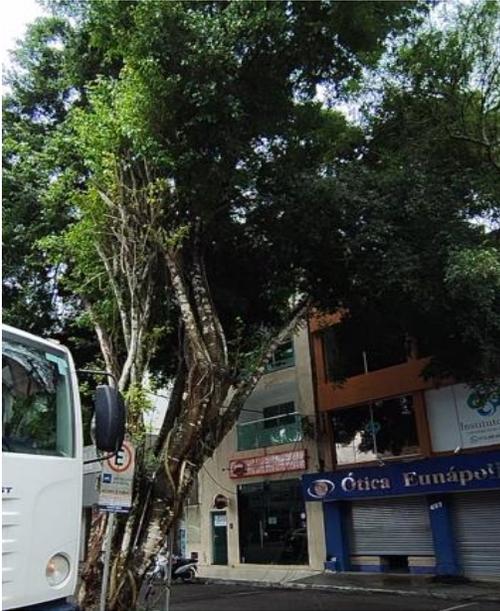
Foto 4: Indivíduo 4 (*Ficus benjamina*).
Notar inclinação do eixo.

Conclusão: A situação observada sugere, como melhor procedimento, a supressão dos indivíduos 3, 4, 6 e 7 não sendo esta, pelos motivos apontados, passíveis de poda e adequação; e a realização de poda de limpeza e adequação dos indivíduos 1, 2, 8 e 9, com: a remoção de tocos, ramos secos e quebradiços; poda seletiva dos ramos na porção leste, garantindo uma distribuição equilibrada de massa na copa; poda dos ramos que se sobrepunham a rede elétrica primária, ou que estejam em contato com os condutores da rede secundária e de derivação para os imóveis; poda dos ramos em contato com os prédios do entorno; poda de redução do indivíduo 9, com a remoção seletiva de galhos na parte superior da copa; e plantio de novas mudas, com altura mínima de 3,0 m, DAP superior a 3,0 cm, no mesmo trecho, de espécies adequadas ao local e sob supervisão da SEMABS. A execução dos serviços requer a comunicação imediata à Companhia de Eletricidade do Estado da Bahia – COELBA.

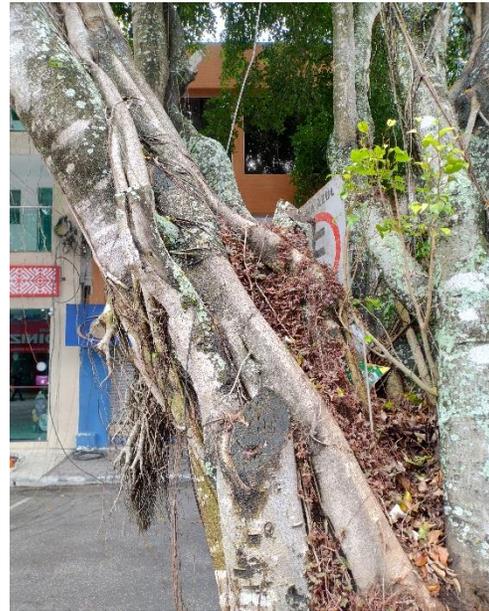
Foto 5: Indivíduo 4. Raízes adventícias,
brotações epicórmicas e áreas de corte
não compartimentalizadas.

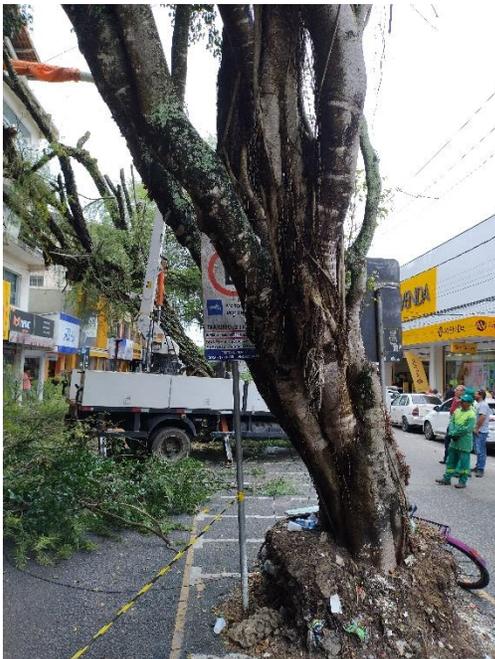
Foto 6: Indivíduo 4. Notar inclinação do
eixo e presença de solo e entulho no
entorno da base, resíduos restantes entre
mureta de alvenaria removida e o tronco.

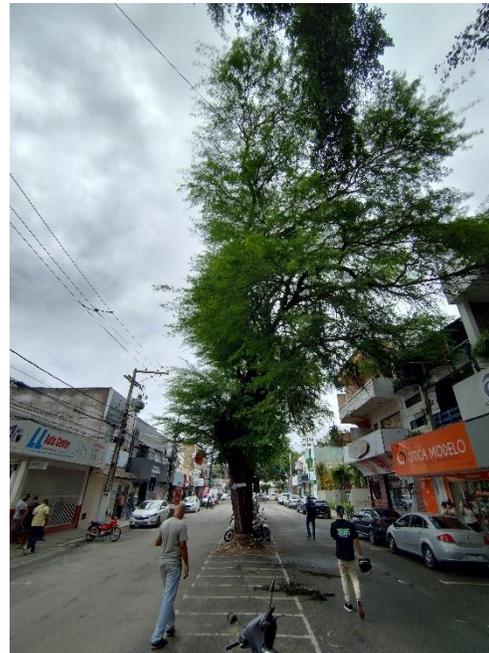
Foto 7: Indivíduo 3. Notar concentração
de massa na porção oeste da copa e
presença de condutores da rede primária
a leste (lado esquerdo da foto).

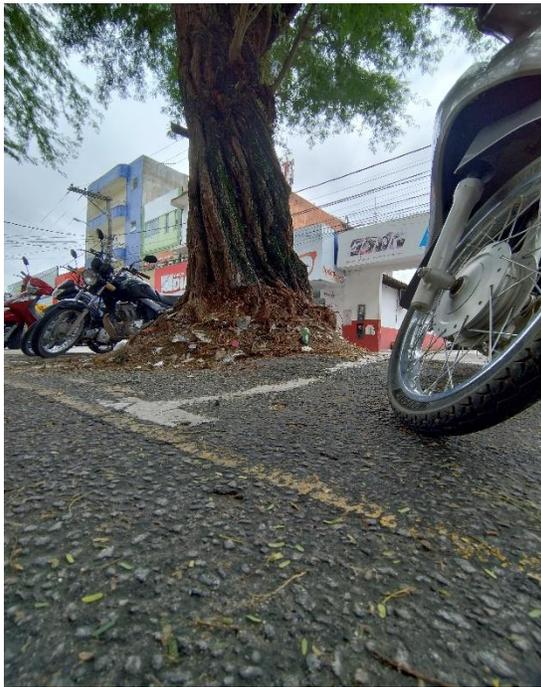
Foto 7: Resíduos de terra e entulho e leve elevação do piso próximo ao colo (indivíduo 3).

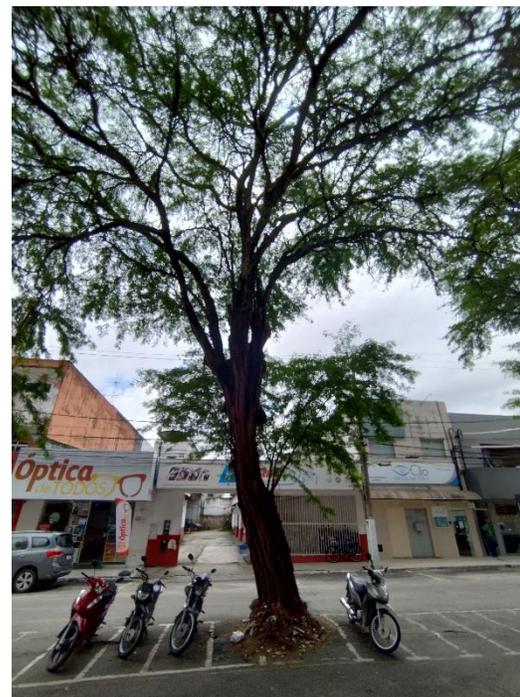
Foto 6: leve inclinação do indivíduo 3 no sentido norte.

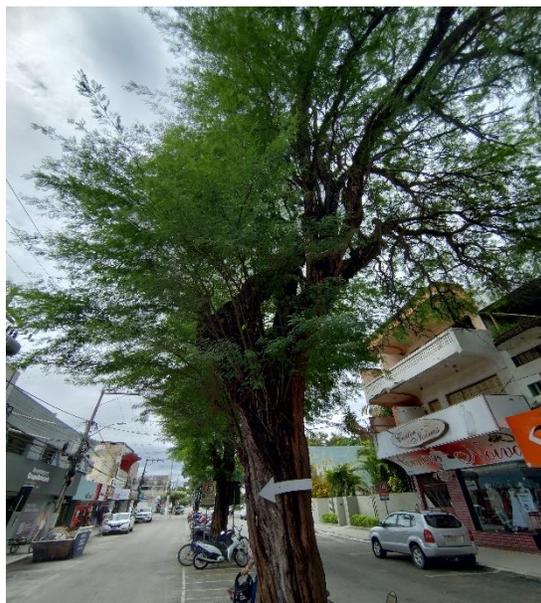
Foto 9: Poda de ramo de grande diâmetro ($D > 30,0$ cm) no Indivíduo 3 (porção leste à esquerda).

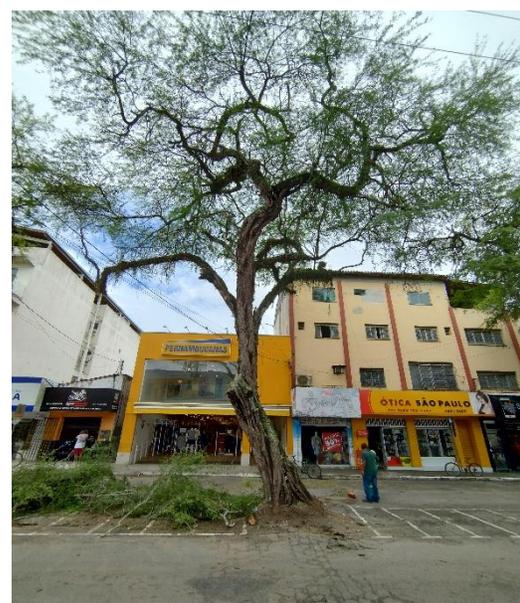
Foto 8: Inclinação do fuste no sentido norte em Indivíduo 7.

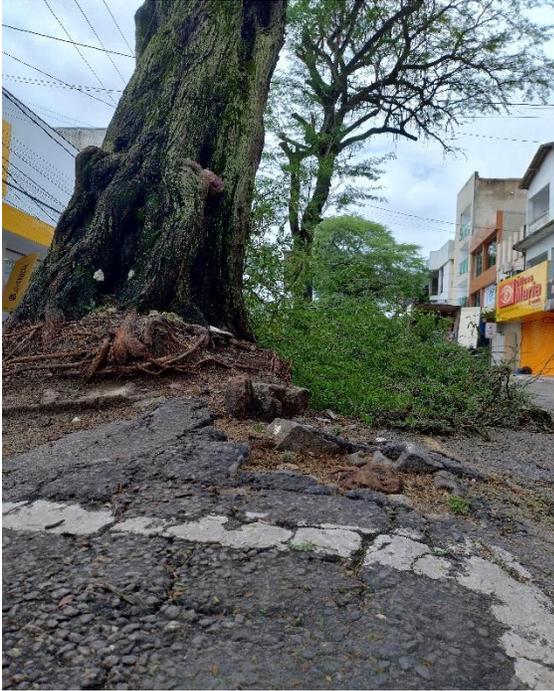
massa na copa, concentrada na porção oeste, afloramento de raízes e elevação do piso na porção norte, oposta ao sentido da inclinação do fuste, uma forte evidência de possível movimentação de solo no local. Além disso foram observadas interferências com os prédios adjacentes. As demais árvores, indivíduos 1, 2, 8 e 9 apresentam interferências com os condutores da rede de derivação (foto 19), da rede secundária de energia elétrica (foto 21) e com a rede primária de energia elétrica (foto 18).

Foto 10: Movimentação de solo próximo ao colo (indivíduo 7).

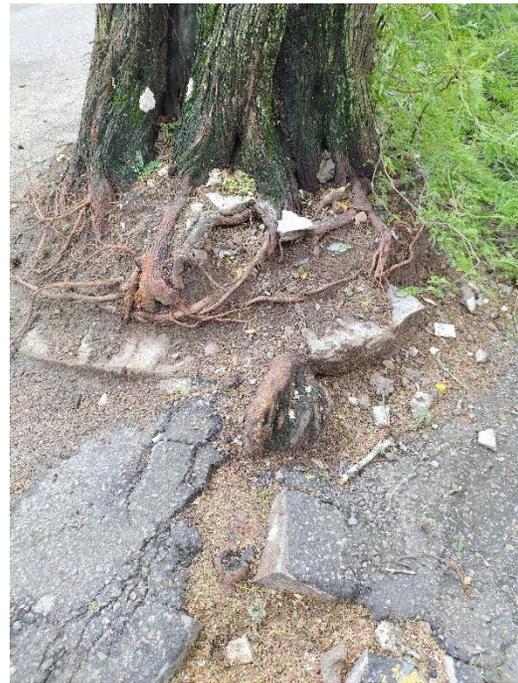
Foto 11: Presença de estrutura de alvenaria no entorno da planta e afloramento de raízes na superfície (indivíduo 7).

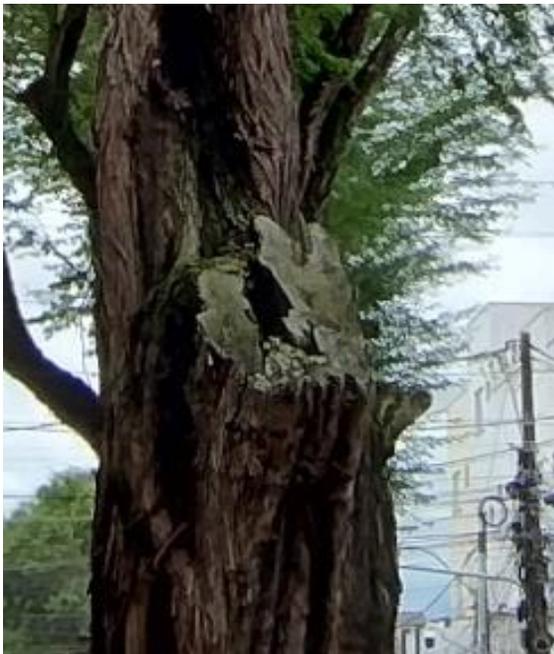
Foto 13: Área de corte de ramo de grande diâmetro (> 30,0) no Indivíduo 7.

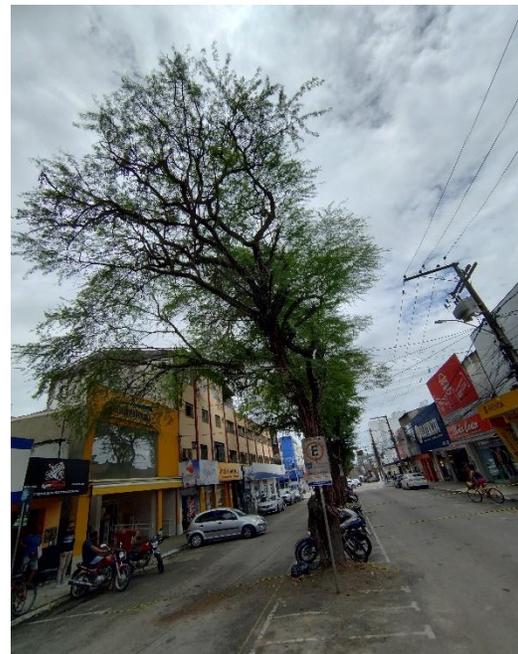
Foto 12: Indivíduo 6. Notar inclinação do eixo no sentido oeste.

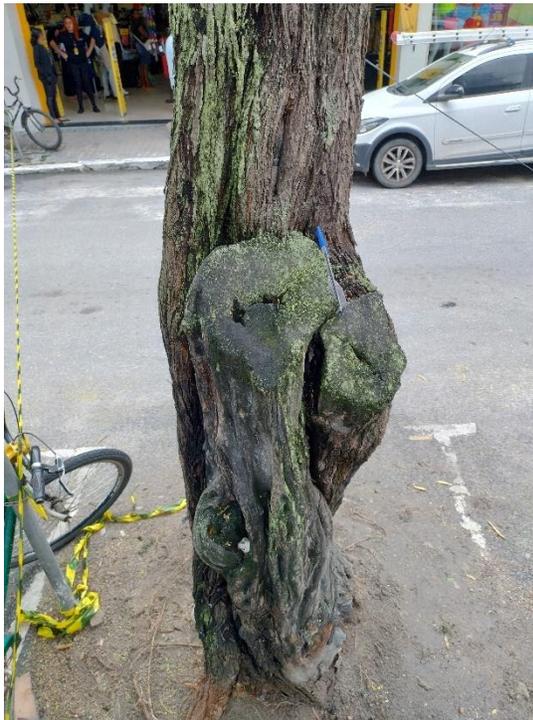
Foto 15: Poda de ramos de grande diâmetro (>20,0 cm) na base.

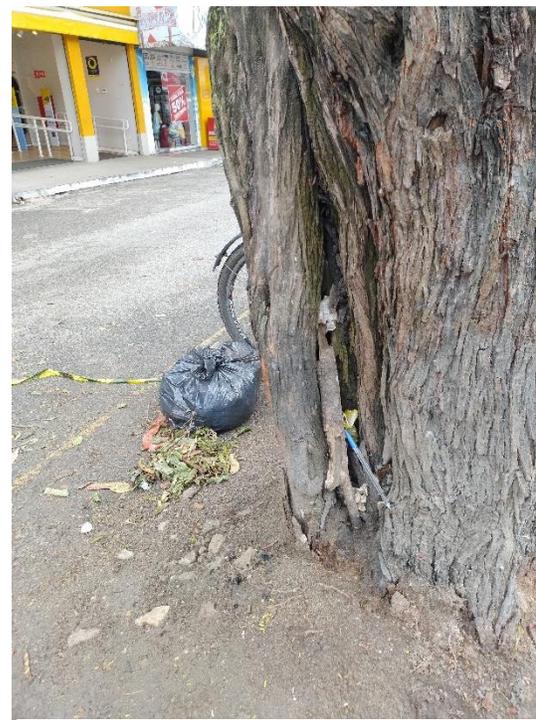
Foto 14: Ferimento na base do tronco do indivíduo 6.

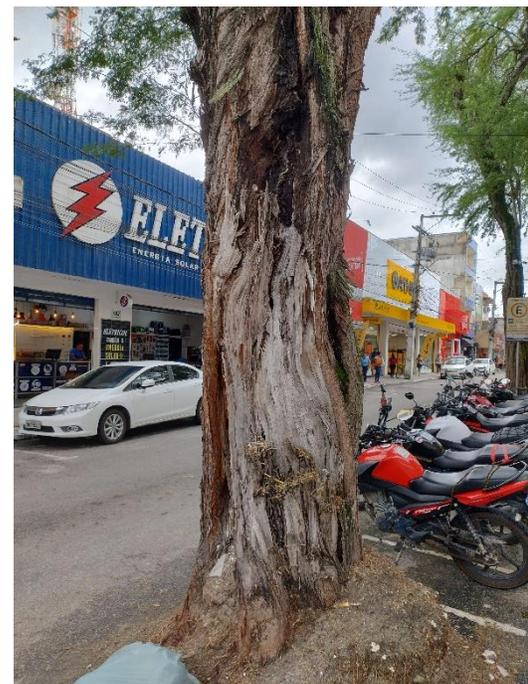
Foto 16: Ferimento na base do tronco do Indivíduo 9.

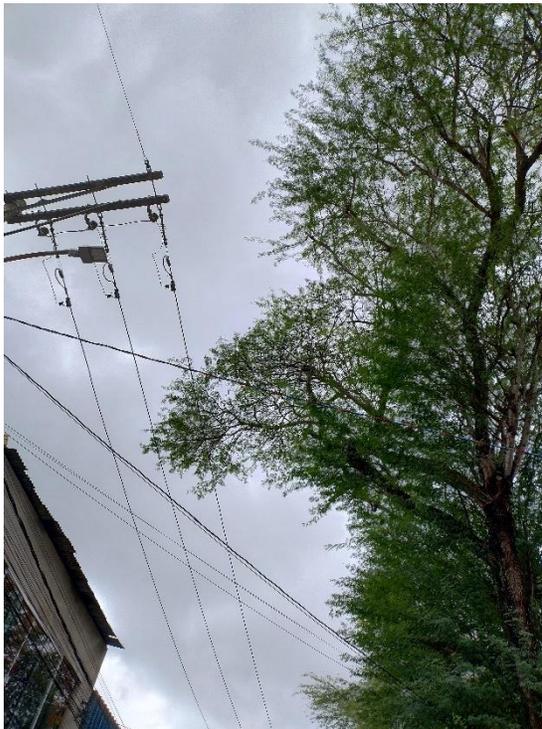
A presença da rede primária de energia elétrica no lado leste da via, induziu a realização de poda dos ramos das árvores nessa porção a fim de garantir a segurança do sistema bem como minimizar os riscos de choque elétrico. É importante ressaltar que existem normas técnicas que regulamentam o distanciamento dos condutores em relação a outros elementos do entorno. O resultado das podas foi uma maior concentração de massa na copa das árvores na porção oeste. O porte das plantas, que ultrapassam os 12,0 m, em sua maioria, se sobrepõe à rede primária a 9,0 m de altura na junção dos postes com os condutores. Esse fator potencializa os riscos uma vez que pode haver rompimento de galhos e/ou queda das plantas na área alvo que inclui o sistema elétrico. Outrossim, se relaciona a intrínseca dificuldade de avaliação da porção subterrânea das plantas, sobretudo no contexto descrito com todo entorno pavimentado, restando a avaliação visual, de primeiro nível, e os manejos indicados para minimizar os danos as plantas, garantindo a qualidade ambiental local e a segurança da população.

Foto 18: Proximidade dos ramos em relação aos condutores da rede primária.

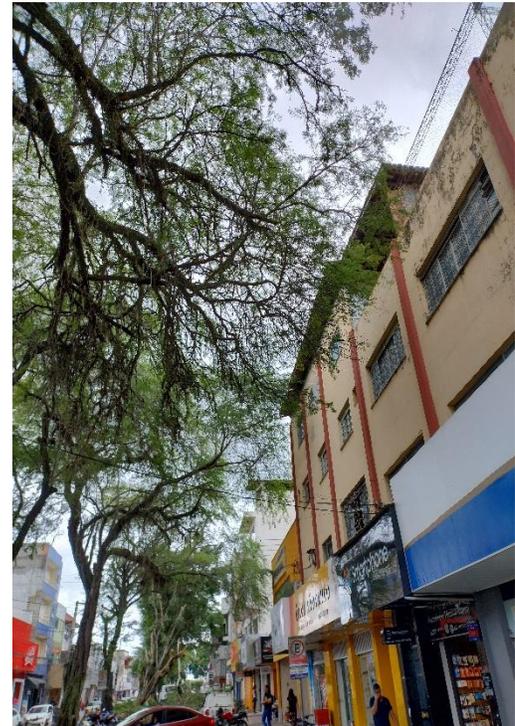
Foto 19: Interferência com a fachada dos prédios.

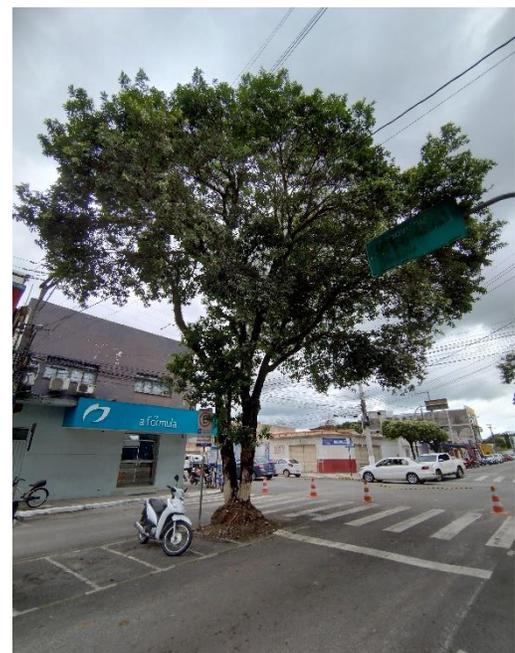
Foto 21: Localização do Indivíduo 1. Notar interferências com os condutores da rede de derivação.
